Os 3 fatos para entender a situação meteorológica caótica que pode ter feito avião cair

Por Letras Ambientais

criado em: 10/08/2024 | atualizado em: 07/09/2024 11h01

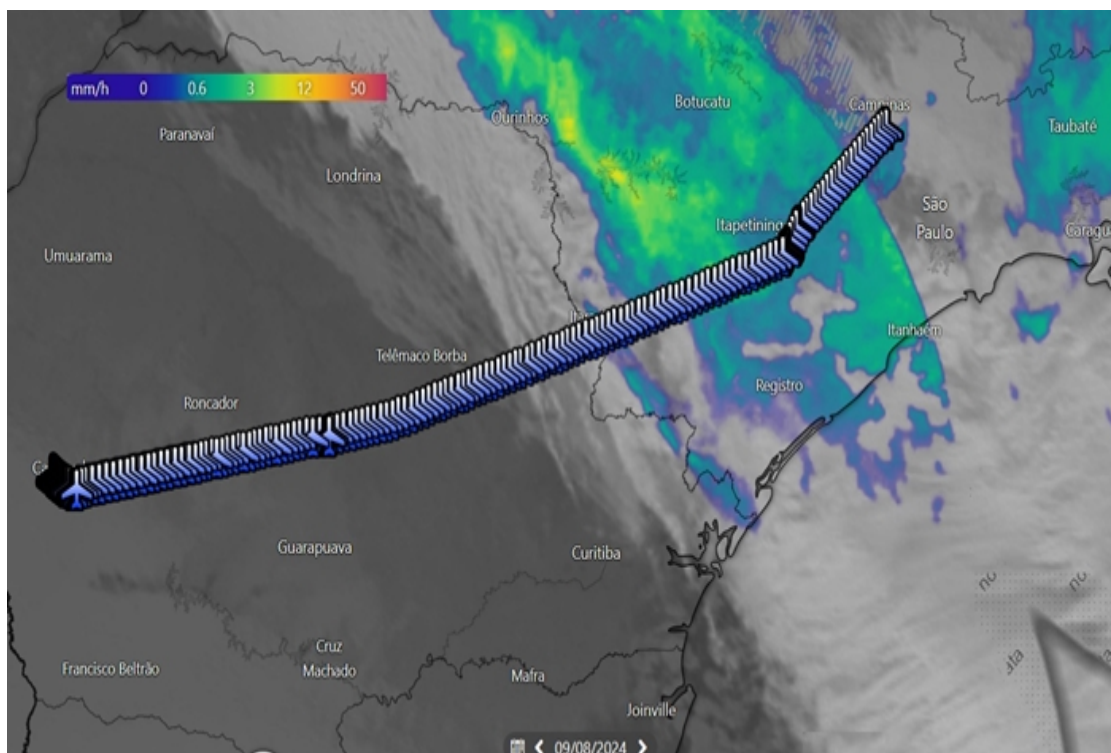
Combinando imagens de satélites e radar, associadas às coordenadas geográficas da rota do voo, o Laboratório Lapis **reconstituiu as condições meteorológicas adversas enfrentadas** pelo avião que caiu (*Veja a imagem abaixo*).

A análise permitiu identificar que a aeronave **enfrentou uma zona meteorológica crítica, por quase 10 minutos** (entre 13h10 e 13h19), poucos minutos da queda. Nesse período, a aeronave reduziu a velocidade e atravessou nuvens supercongeladas de até -40 °C. Às 13h22, houve perda do sinal de radar da aeronave.

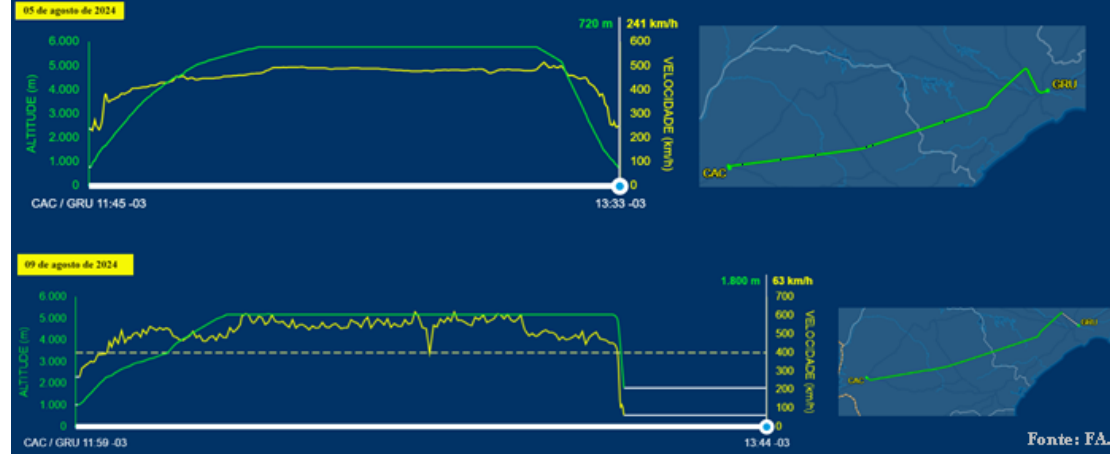
Fonte: FlightAware.

Pela imagem acima, **você pode observar a diferença na estabilidade da rota e velocidade** constante no trajeto da aeronave, no último dia 05 de agosto. Na ocasião, a aeronave trafegava pela mesma rota e em horário similar ao do voo que caiu ontem (saída às 11h45 e chegada às 13h33).

Veja no gráfico como o trajeto do voo que caiu foi marcado por oscilações de velocidade, na mesma altitude, **em razão da turbulência muito severa**. A primeira grande oscilação ocorreu às 12h52 (horário de Brasília), quando a aeronave reduziu bruscamente a velocidade de 529 km/h para 398 km/h.

Em outro momento, às 13h06, já próximo de ocorrer a queda, **o avião saiu rapidamente da velocidade** de 604 km/h para 491 km/h. A partir daí, começou a perder velocidade. O último dado registrado ocorreu às 13h22,

com o avião a velocidade de 63 km/h e altitude de 1.798 metros.

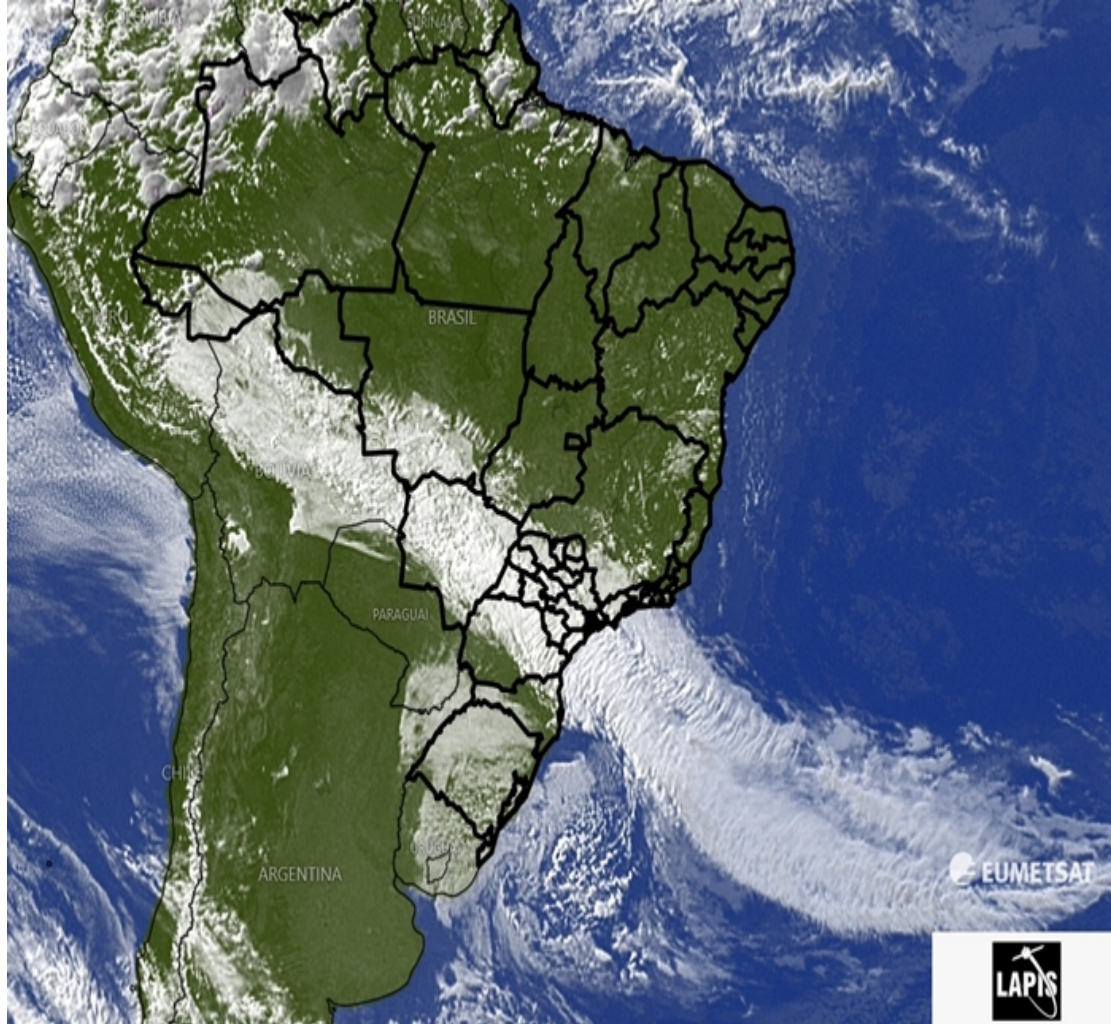
A imagem do satélite Meteosat **mostra nuvens em forma de riscos**, que são nuvens do tipo Cirrocumulus. Esse tipo de nuvem se forma em razão de muita umidade, nos altos níveis da atmosfera.

A segunda imagem de satélite mostra a altura do ponto de congelamento na atmosfera. A água supercongelada estava com **temperatura em torno de -55 °C** (abaixo do ponto de congelamento).

A água nessa condição líquida e muito congelada, em razão das [temperaturas extremamente baixas](#), **possivelmente teve maior aderência à aeronave** e se tornou gelo. Isso pode ter afetado a aerodinâmica do avião.

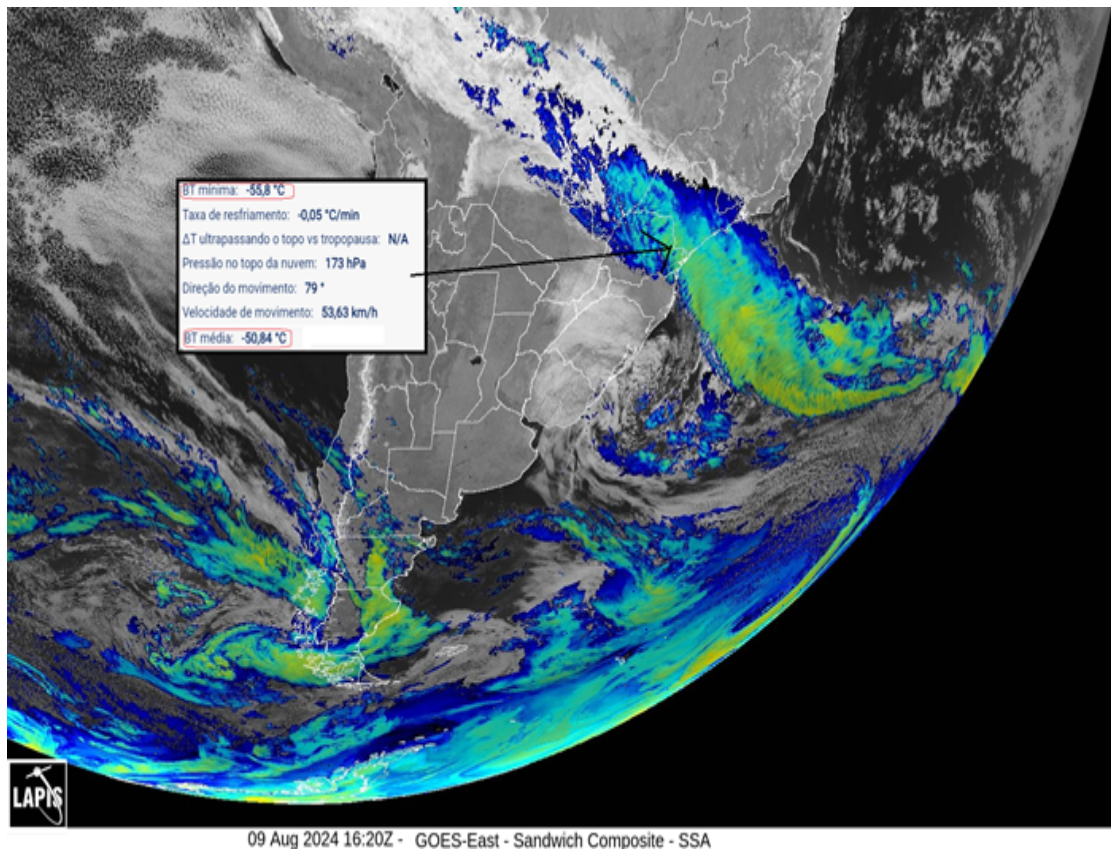
Observe, na imagem, que os ventos fortes, **com velocidade em torno de 53 km/h**, também estavam na mesma direção do voo, trazendo ainda mais instabilidade à aeronave.

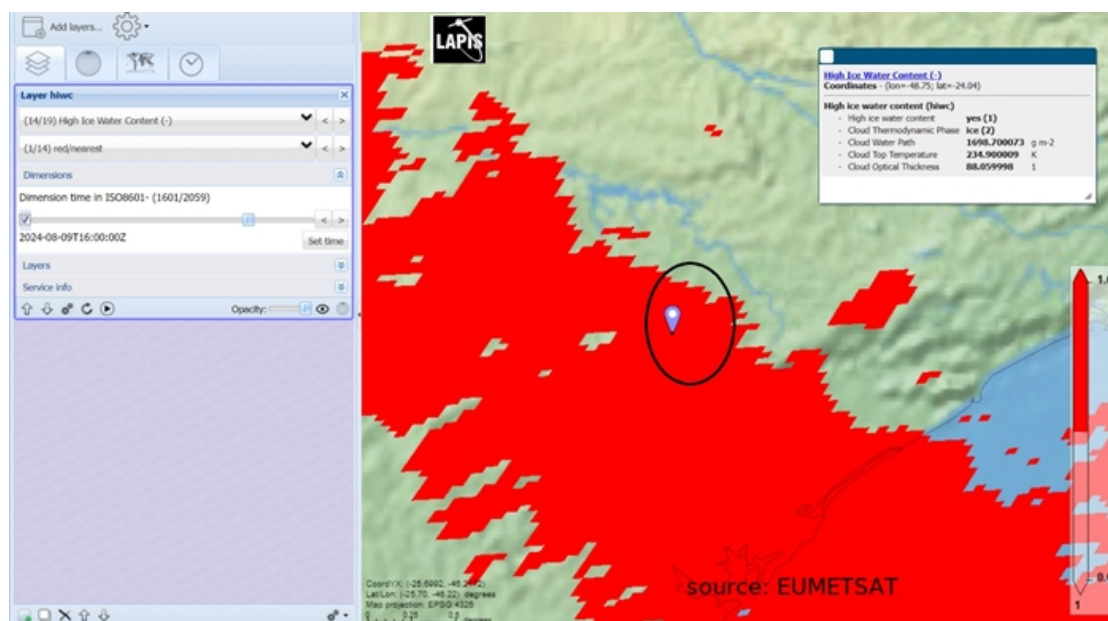
cidade de Vinhedo. Observe, na imagem abaixo, o destaque para um ponto crítico atravessado pela aeronave, no interior de São Paulo, quando já se aproximava da cidade de Vinhedo.

Nessa área em vermelho, havia água supercongelada, gotículas de gelo ou cristais de gelo. No ponto destacado, a temperatura estava em cerca de -38 °C.

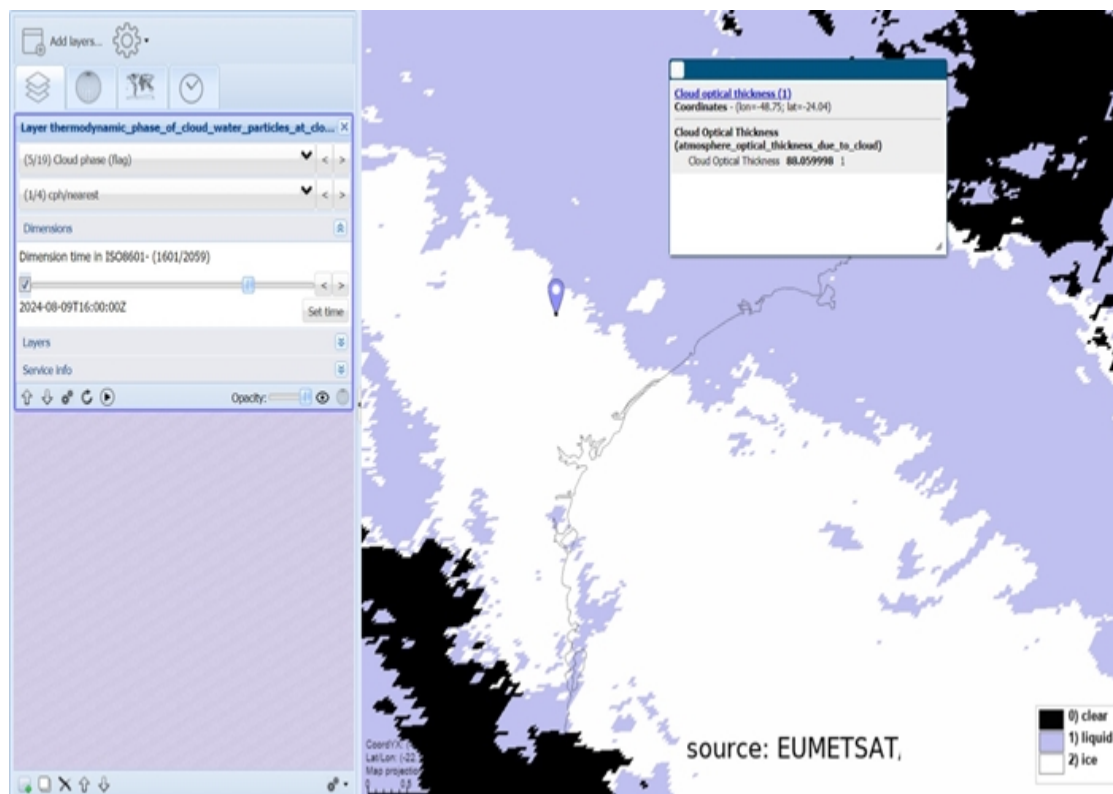
Outra imagem destaca (*Veja acima*), no trecho crítico enfrentado pela aeronave antes de cair, as características das nuvens. É possível verificar

que a aeronave saiu rapidamente de uma área sem nuvens para outra com formação de gelo e, em seguida, enfrentou mais uma área adversa com água supercongelada.

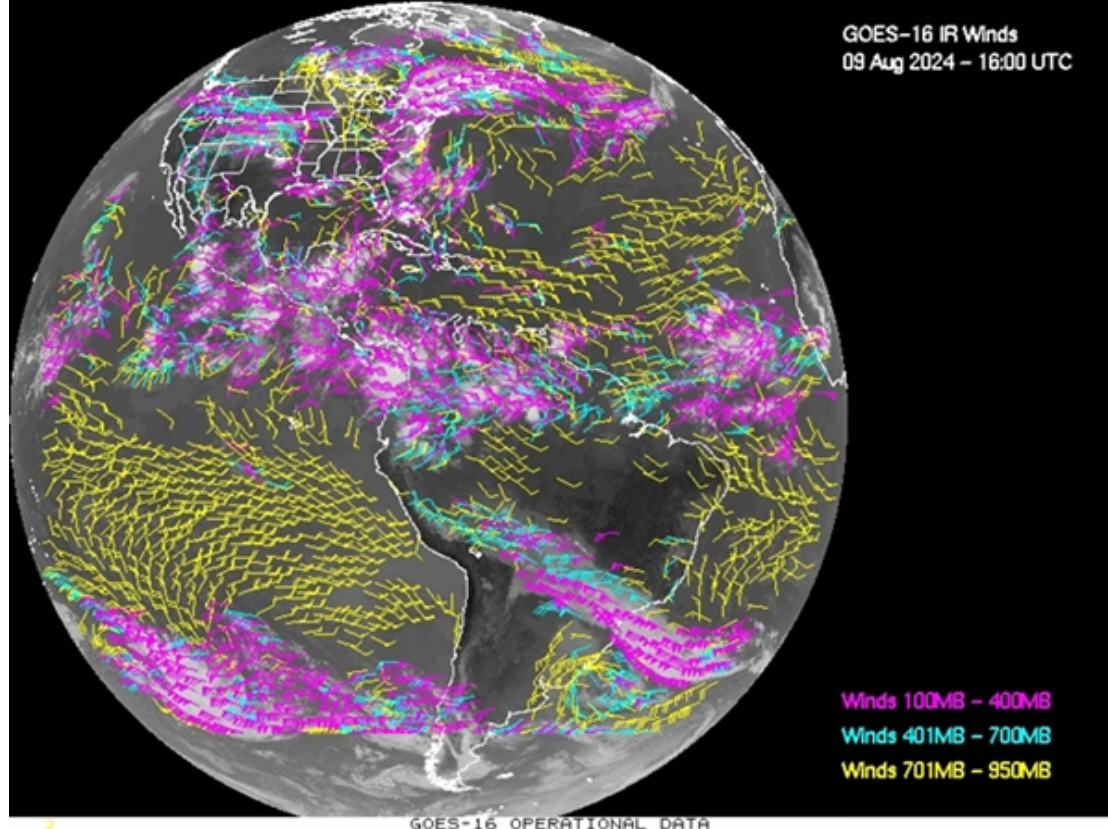
Você pode verificar, na imagem acima, do satélite GOES-16, que **as barbatanas na cor roxa representam esses ventos fortes**, no interior de São Paulo, classificados com alta pressão.

É possível verificar, no trajeto, que **a aeronave encontrou também ventos oriundos do ciclone extratropical** (destacados em amarelo e ciano, na imagem). Por isso, para enfrentar esses ventos, durante grande parte do trajeto, a velocidade do avião estava acima da recomendada para a altitude.

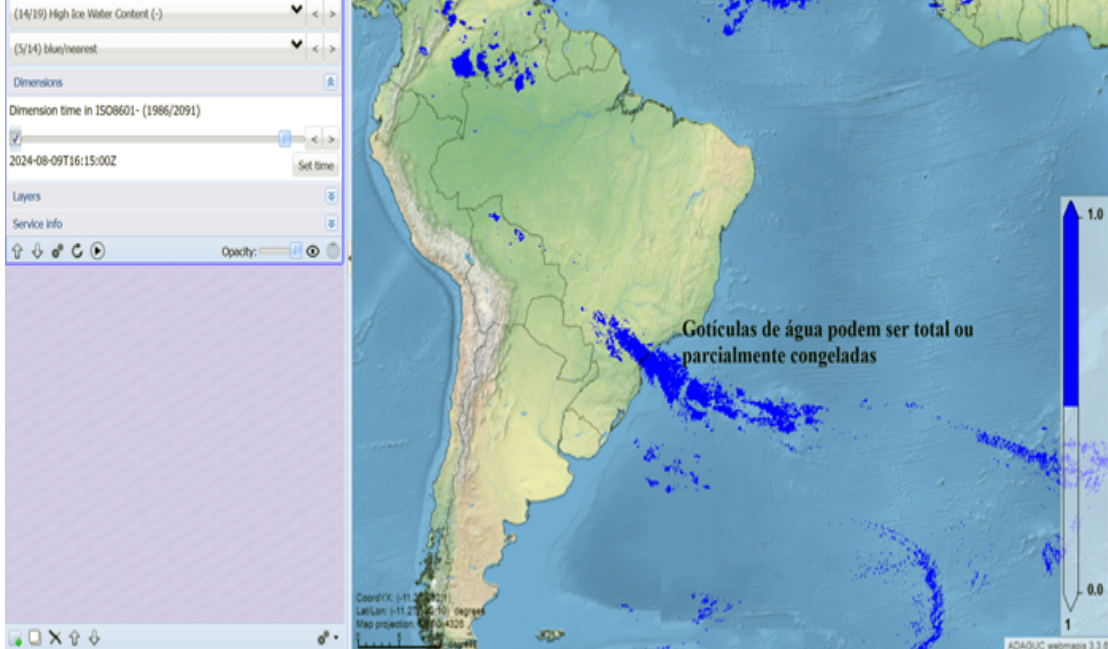
A imagem acima destaca a área em azul, onde havia **maior perigo de congelamento**, durante o trajeto da aeronave. São gotículas de água que podiam estar supercongeladas ou se transformar em gelo.

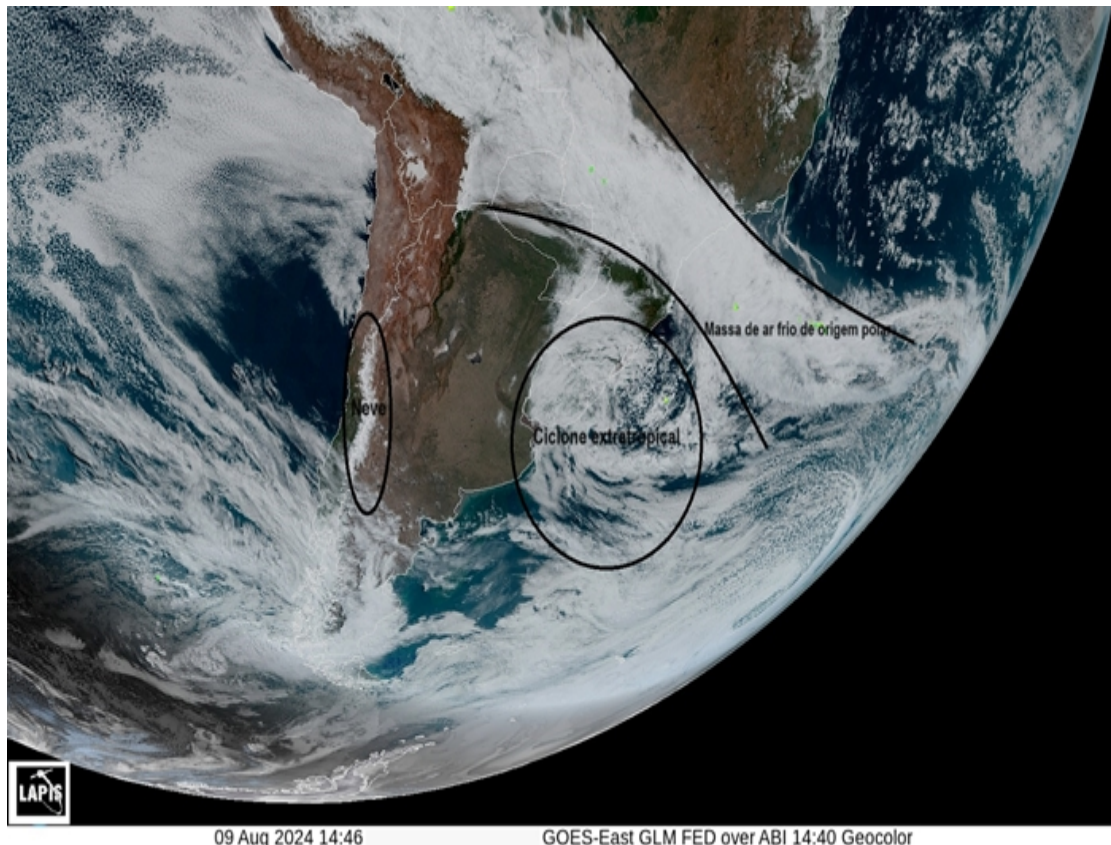
Um ciclone extratropical que se formou sobre o Uruguai e Rio Grande do Sul, na manhã da sexta-feira, fez com que mais umidade fosse injetada, na retaguarda, sobre a região do acidente. Segundo Humberto, **isso tornou a condição meteorológica ainda mais caótica**, como você pode observar na imagem do satélite GOES, processada pelo Laboratório.

A imagem de composição colorida mostra nuvens sobre o nordeste de Santa Catarina, Paraná, São Paulo e Mato Grosso do Sul, estendendo-se para o oceano Atlântico. **Essas nuvens estão associadas ao deslocamento de uma frente fria** ([massa de ar frio e seco](#), de origem polar, que fez as temperaturas declinarem).

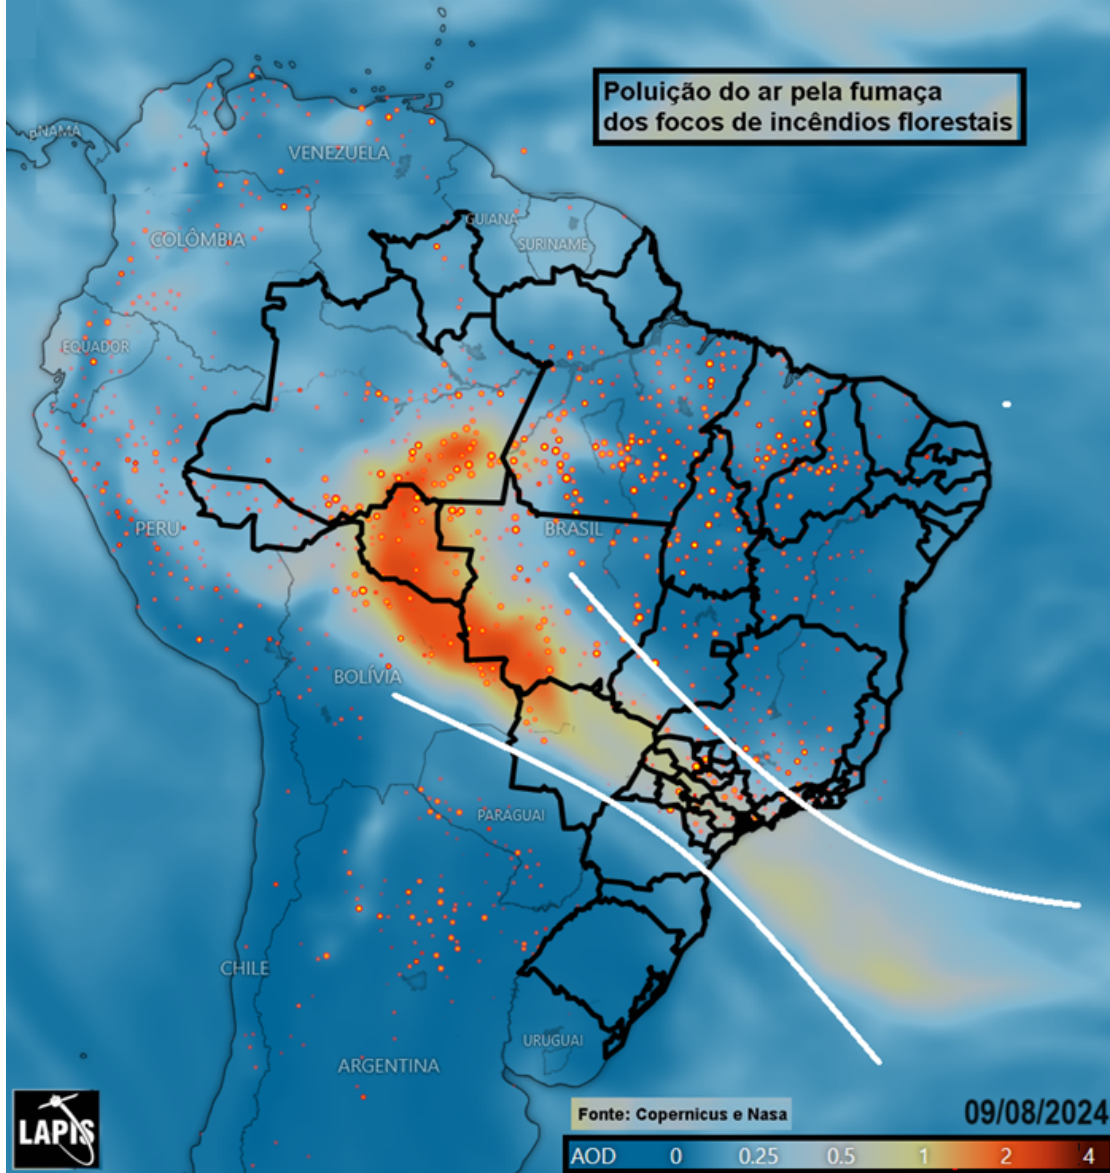
Além disso, a [fumaça das queimadas trazida para o Sudeste](#), pelo ar seco da Amazônia, **ficou nos altos níveis da atmosfera**, em forma de aerossóis. Isso tornou a água ainda mais fria e líquida, transformando-a em gelo e possivelmente deixando a aeronave mais pesada.

Embora esses aerossóis tenham reduzido a intensidade da chuva (não ocorria tempestade no local no momento do acidente, mas chuva moderada), **fizeram cair ainda mais a temperatura da água**, que se transformava em gelo. Dessa forma, a frente fria ganhou algumas características de verão. Mesmo sendo uma frente fria de inverno, houve muita convecção (nuvens verticais, que podiam já conter gelo).
