Situação meteorológica adversa pode ter causado acidente com voo de Gabriel Diniz

Por Letras Ambientais

criado em: 29/05/2019 | atualizado em: 10/08/2024 09h39

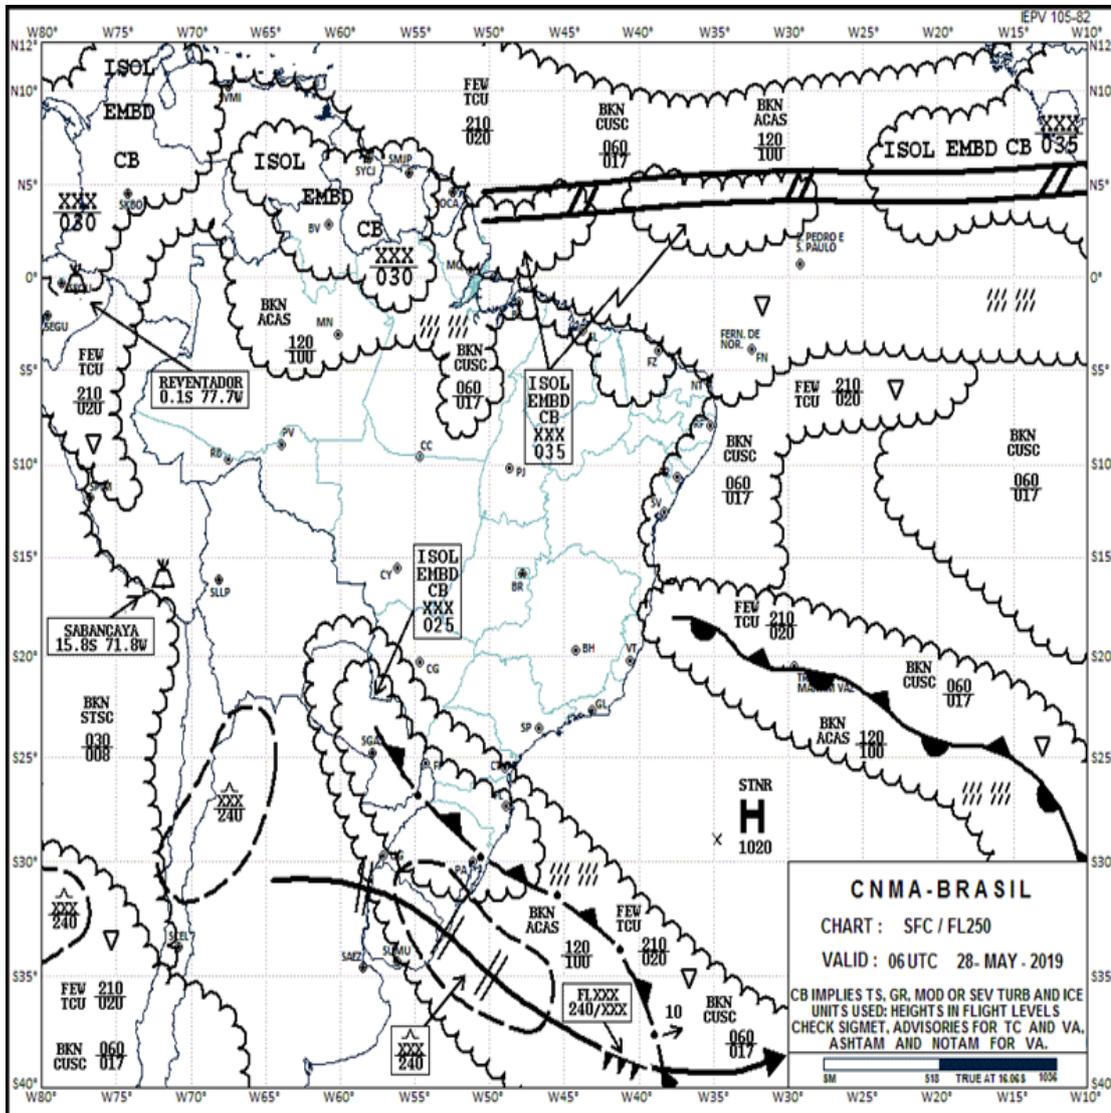
A imagem abaixo é uma carta aeronáutica, disponibilizada pelo Decea, para orientar os pilotos, nos dias 27 e 28 de maio, sobre as **previsões de fenômenos meteorológicos, visando garantir a segurança aérea**. A carta aeronáutica está atualizada para as condições de tempo das 13h do dia 27 de maio, horário de Brasília.

De acordo com o documento, **na área litorânea entre Salvador e Aracaju, havia uma zona de instabilidade**, associadas a frentes frias da região do Atlântico Sul. As condições meteorológicas indicadas na carta eram de céu nublado, com nuvens entre 0,5 a 1.800 km de altitude. Na maior parte da rota,

havia nuvens baixas e médias, do tipo *nimbostratus* ou *stratocumulus*, que provocaram chuvas.

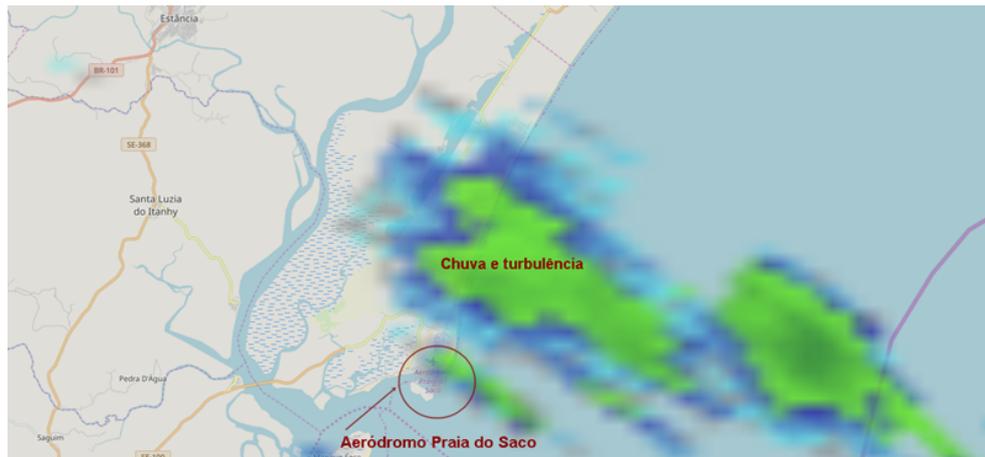
Imagem de radar mostra tempo instável no dia do acidente. Fonte: Lapis.

Observe na imagem de radar acima, **a cor verde indica que ocorria chuva no local e horário do acidente.** Também é possível verificar a proximidade do local dos destroços com o Aeródromo da Praia do Saco.

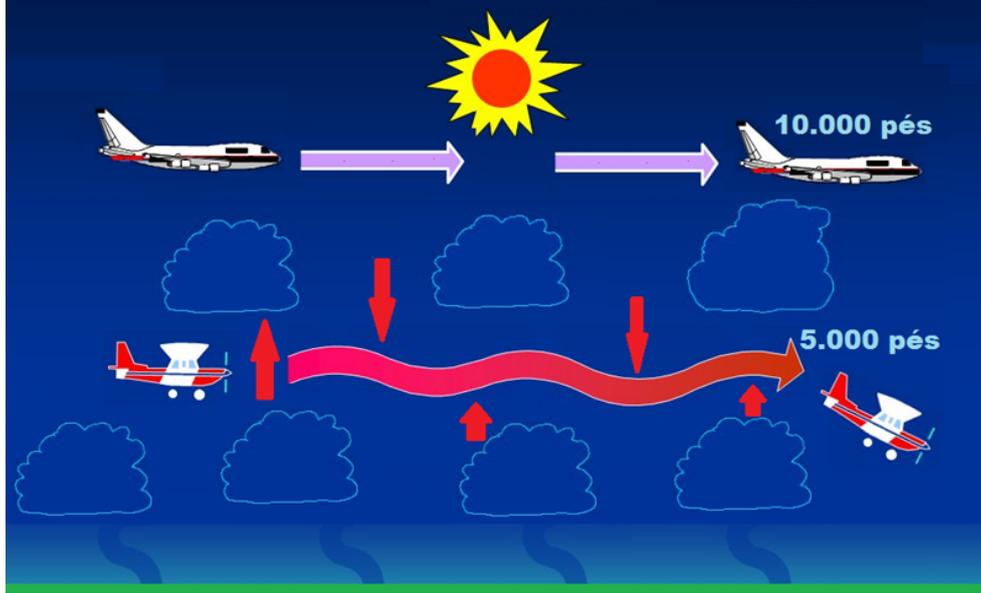
Situação de uma aeronave em condições de forte turbulência.

que, como a aeronave era de pequeno porte, e trafegava em uma área de forte turbulência, **há sinais de que partes do avião já vinham se desintegrando no ar, em função da força dos ventos e demais condições meteorológicas adversas.**

Um dos indícios é o fato de **uma das asas do avião que caiu ter sido encontrada, a cerca de 500 metros**, do local do acidente. A chuva pode ter causado redução da visibilidade horizontal do piloto, ao trafegar pelo interior das nuvens, vindo a ser surpreendido com área de forte turbulência térmica.

A ilustração acima mostra a possível situação de forte turbulência que pode ter provocado danos na aeronave, culminando no acidente no Litoral de Sergipe, na última segunda-feira.

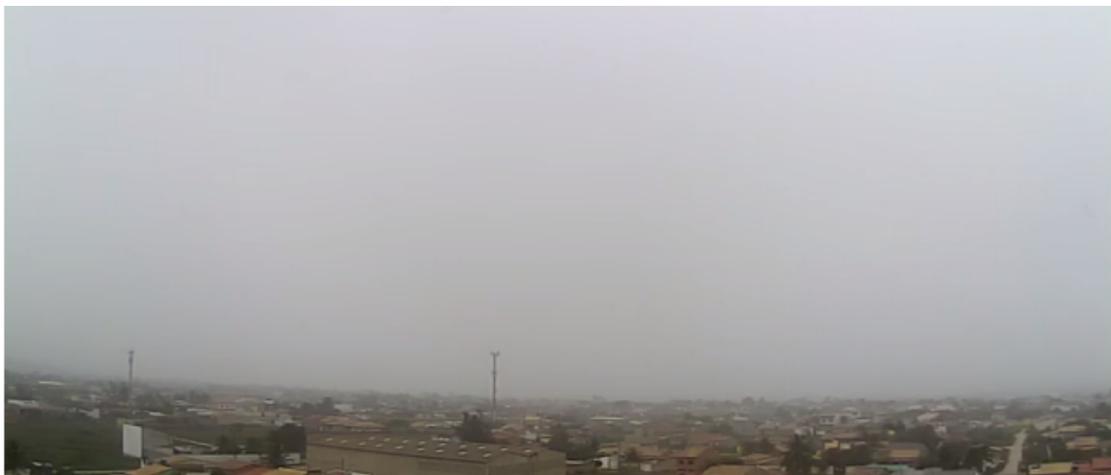
12h: de acordo com o monitoramento do Lapis, nesse horário, **ocorria uma tempestade localizada, justamente no trecho por onde a aeronave trafegava**, próximo ao local do acidente. Observe nas imagens de câmeras de segurança que chovia em Estância, havendo nuvens bastante carregadas, a uma altura de até 6 km. O piloto do monomotor também enfrentou fortes ventos, condições tidas como muito adversas para uma aeronave indicada apenas para voos de treinamento.

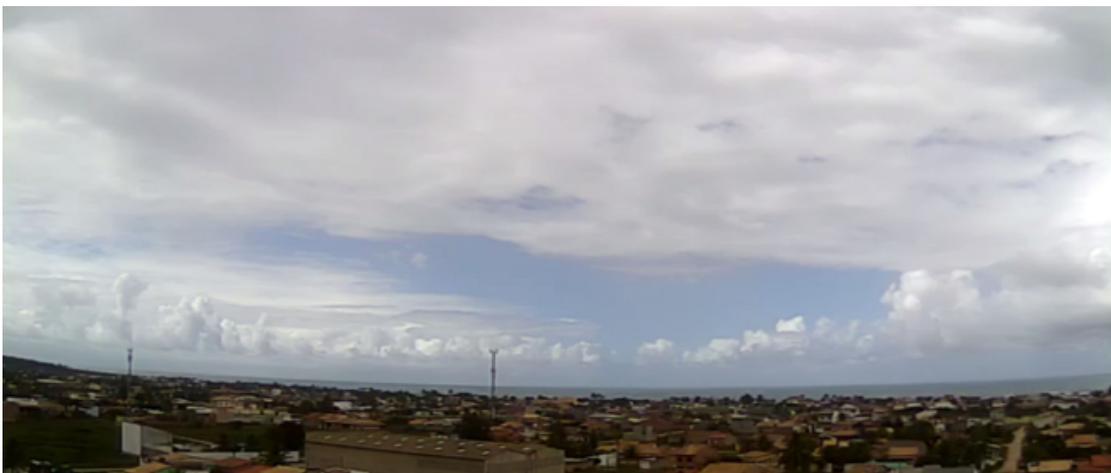
12h20: parou de chover em Estância.

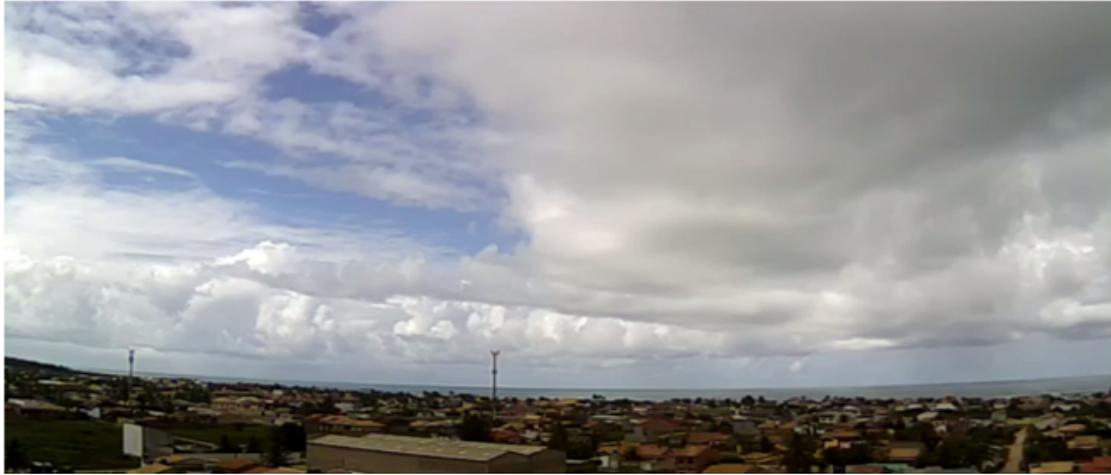
12h40: nesse horário, já não foi possível localizar a aeronave no radar do Grupo Aéreo Tático do Recife. O aviso foi enviado ao Grupo Aéreo Tático de Sergipe, para que tentasse localizar a aeronave. **O céu já estava claro, mas com muitas nuvens.**

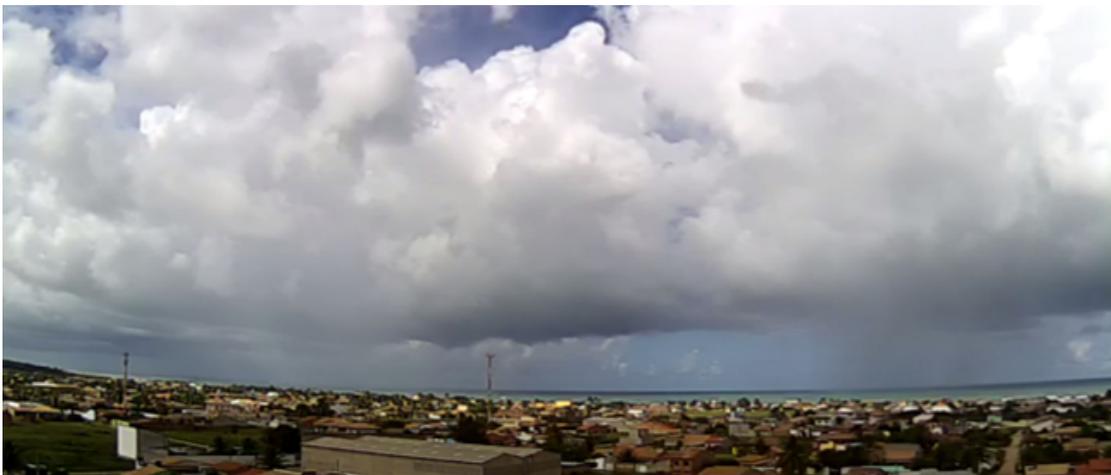
13h: a chuva voltou a avançar próximo a Estância. Ao fundo da imagem, é possível ver as **tempestades localizadas na área litorânea do município.**

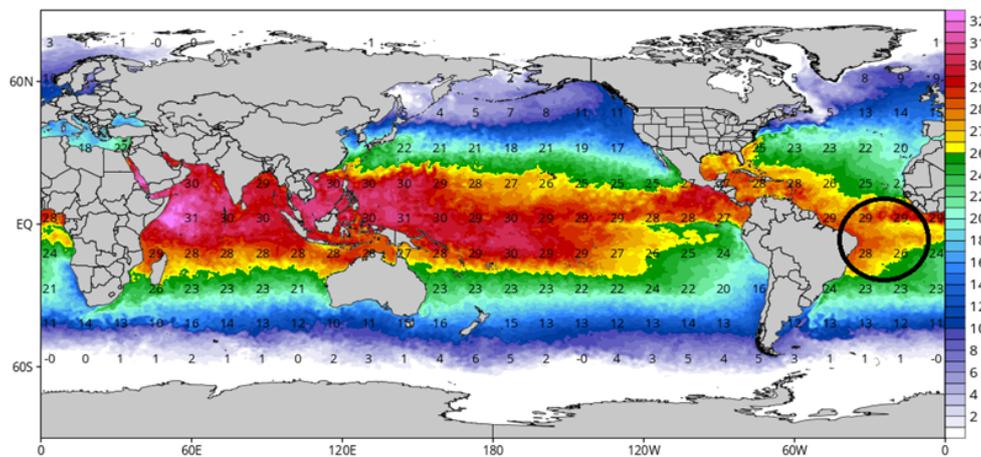
Temperatura da superfície do mar no dia do acidente. Fonte: CDAS. Elaboração:

Como mostrado na imagem acima, a **temperatura da superfície do oceano Atlântico Tropical Sul**, naquele dia, estava em torno de 28 °C. Quanto maior a temperatura superficial do Atlântico, maior a evaporação e o calor latente fornecido para acentuar as perturbações atmosféricas que convergiam para a Costa Leste do Nordeste naquele momento.

Valores da temperatura da superfície do mar acima de 26,5 °C são necessários para a **intensificação dos distúrbios atmosféricos sobre o oceano Atlântico**, favorecendo a formação de tempestades locais.

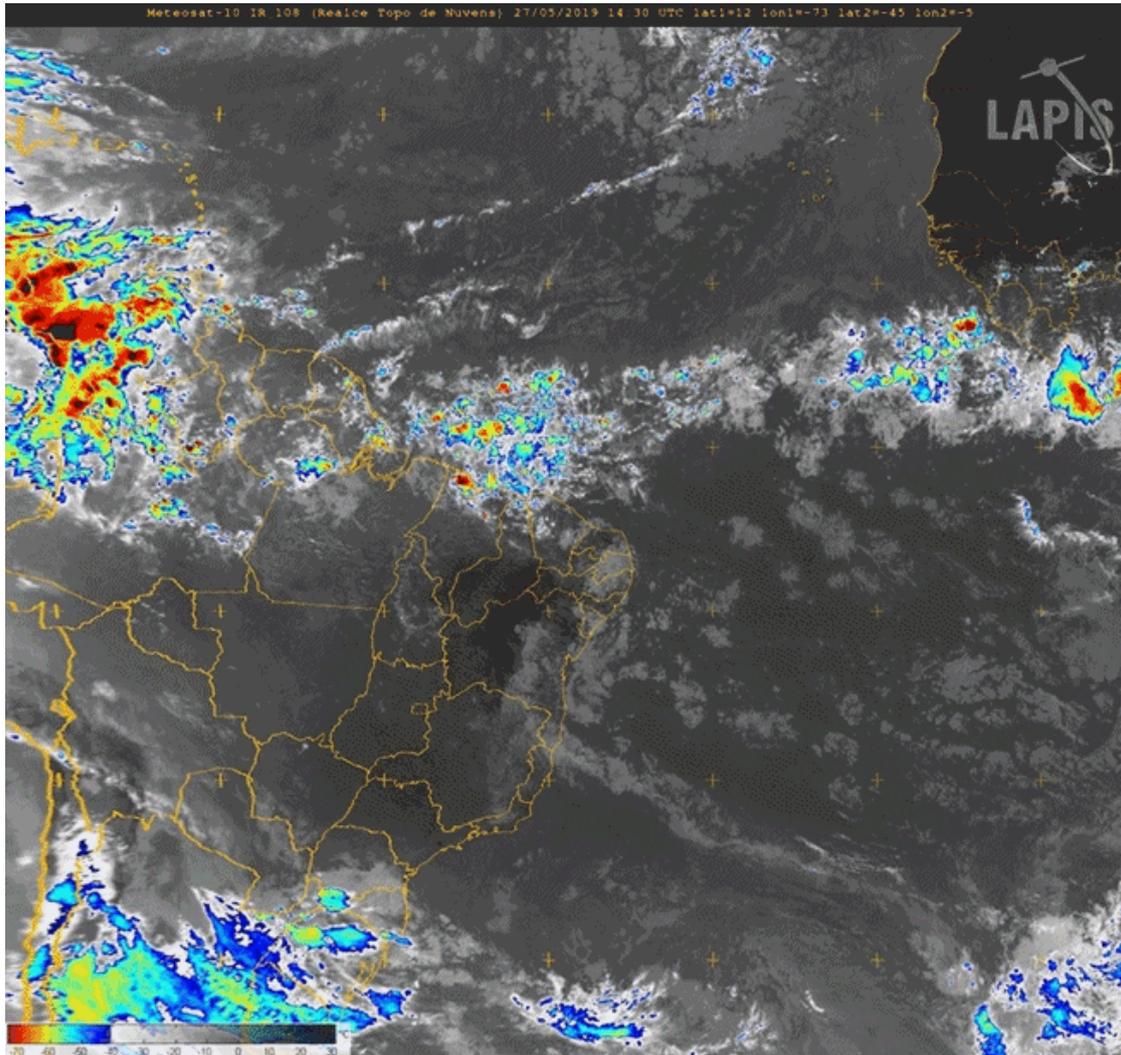
Imagens de satélite mostram tempo instável no dia do acidente. Fonte: Lapis.

Observe na animação acima, o transporte de umidade e ventos, em baixos níveis, vindos do Sudeste, em direção à Costa Leste do Nordeste, associados à passagem de uma frente fria. Quando essas perturbações atmosféricas atingiram seu estágio máximo no Litoral do Nordeste, **adentraram sobre o continente e começaram a se dissipar, sob a forma de chuva intensa.**

Foi nessa **situação meteorológica desfavorável**, no horário próximo às 12 horas, sobre o Litoral Sul de Sergipe, que ocorreu o acidente com o músico Gabriel Diniz e os pilotos.

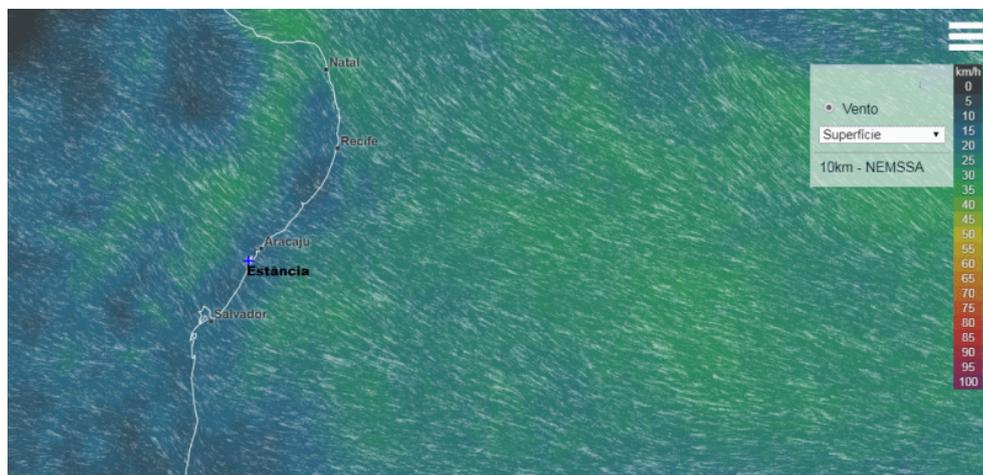
Circulação de ventos em diferentes altitudes da atmosfera. Fonte: Lapis.

A imagem acima mostra o **fluxo dos ventos**, em diferentes níveis, na atmosfera (superfície, 5,5 km e 10,4 km de altitude).

Horizontalmente, os ventos das camadas superiores giravam na direção do Continente para o Oceano. Já os ventos das camadas inferiores (até 5 km de altitude), ao contrário, circulavam do Oceano para o Continente.

Verticalmente, **as correntes ascendentes (ventos quentes e úmidos) se chocavam com as correntes de ventos descendentes (secas)**, provocando situações de grandes turbulências.

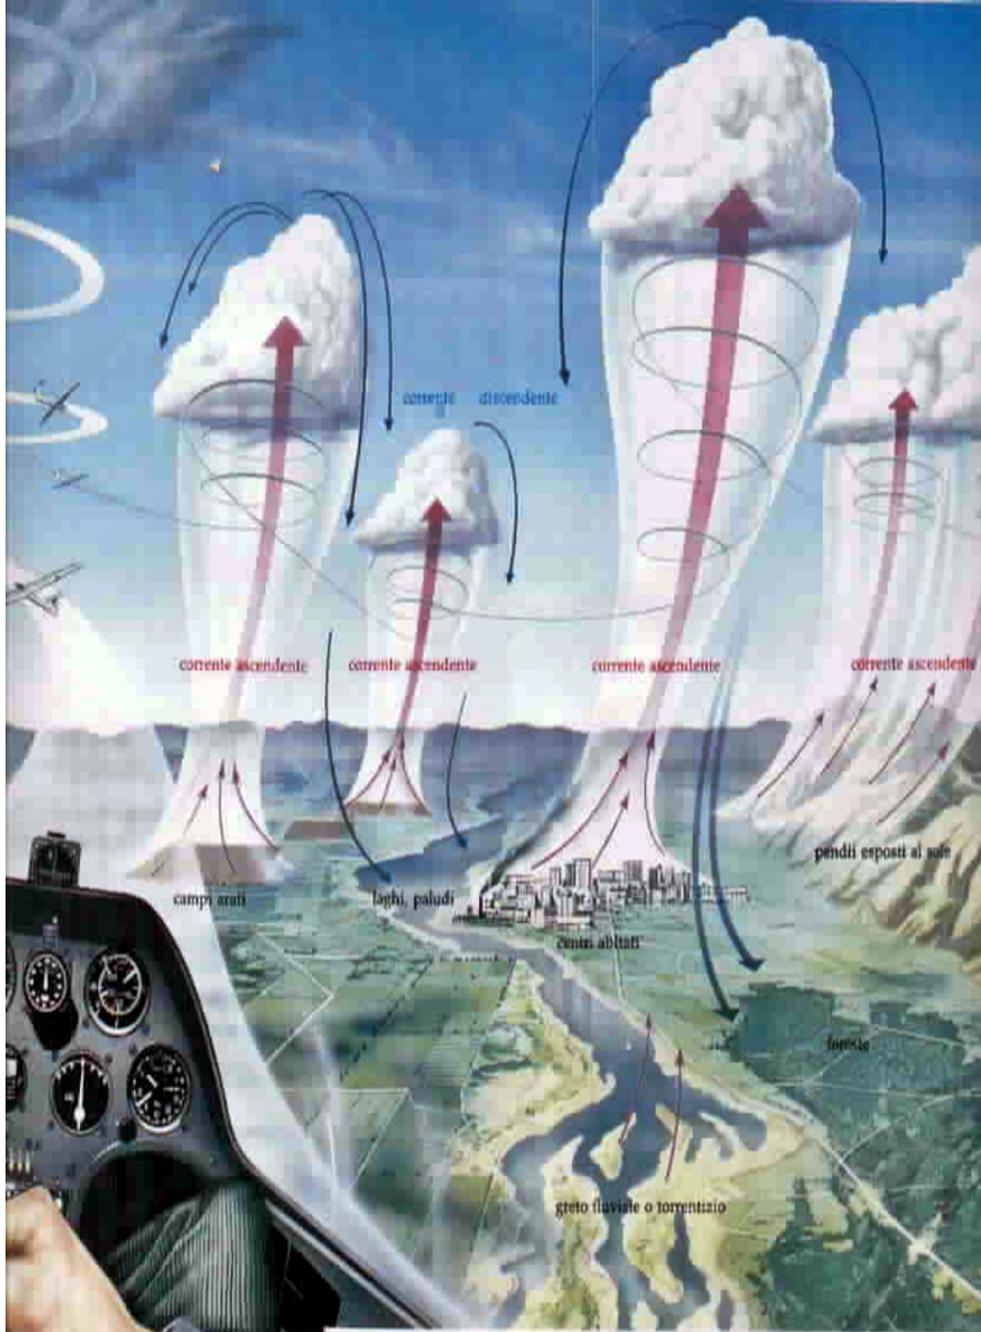
Ventos ascendentes e descendentes provocam forte turbulência.

A imagem acima mostra como **ventos ascendentes e descendentes, associados às condições meteorológicas** já descritas, podem ter configurado uma complexa situação de turbulência enfrentada pelos pilotos durante o voo que transportava o cantor Gabriel Diniz.
