Imagens registram apagão em São Paulo a partir de satélites

Por Letras Ambientais

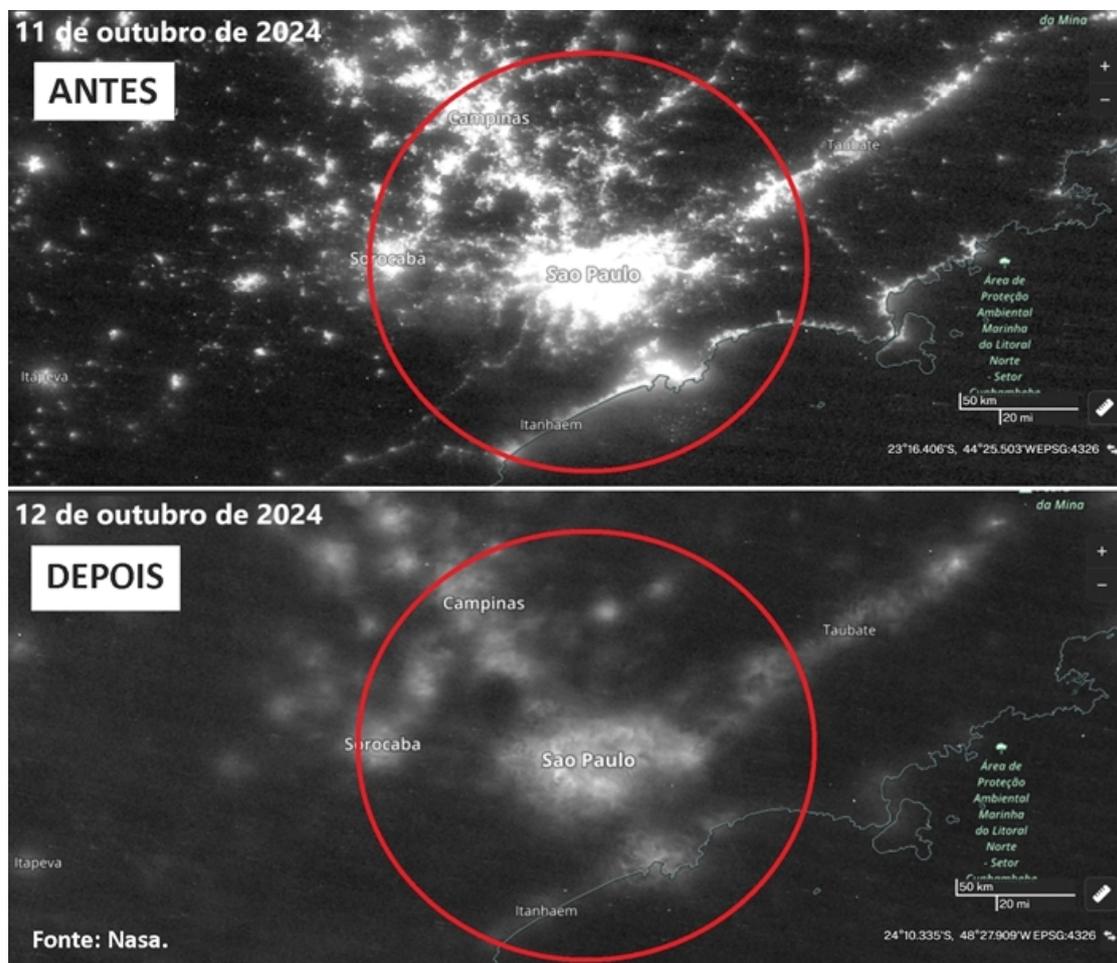
Do espaço, imagens do satélite da Administração Nacional da Aeronáutica e Espaço (Nasa), processadas pelo Laboratório de Análise e Processamento de Imagens de Satélites ([Lapis](#)), **registraram o antes e depois do apagão**. Já na imagem da noite do dia 12 de outubro, um dia após o temporal, ainda foi possível ver muitas áreas da cidade às escuras.

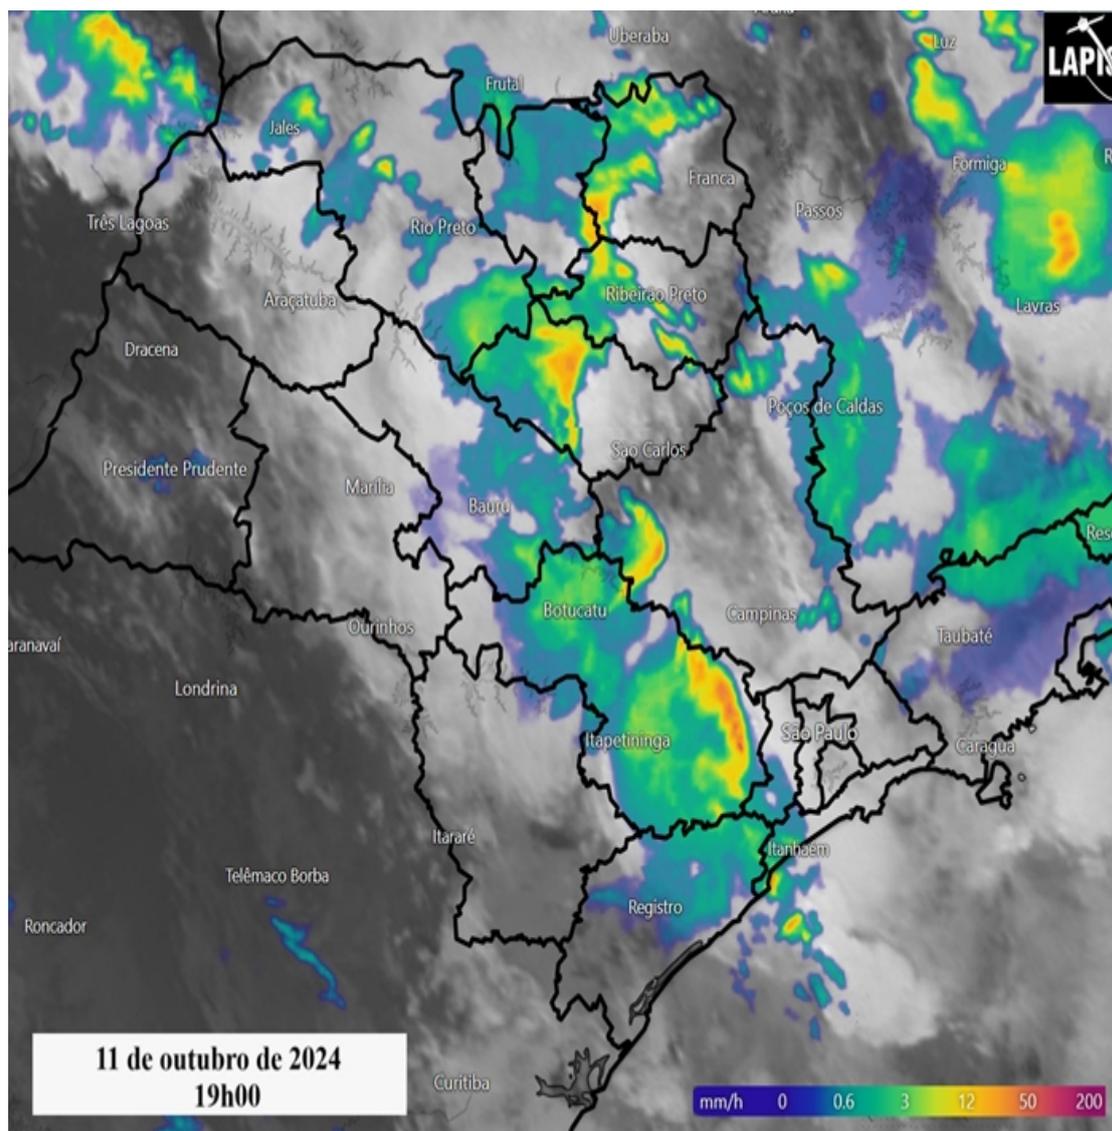
A imagem do satélite Meteosat, sobreposta a dados de chuva obtidos por radar, permite explicar o **fenômeno que ocasionou a tempestade** e o consequente blecaute em São Paulo.

Na imagem de satélite, as áreas em ciano, próximas de Itapetininga (SP), destacam o núcleo da tempestade. Segundo Humberto, **foi ali que ocorreu a explosão, causando a tempestade severa**, com chuva e ventos fortes.

O satélite detectou a tempestade em estágio de maturação. A imagem mostra nuvens com chuva de 35 a 40 milímetros, às 19 horas, no dia 11 de outubro. Nesse horário, **a tempestade se deslocou para leste**, com pequenos vórtices de mesoescala próximo ao seu centro.

No estágio maduro da tempestade, houve um aglomerado quase circular de tempestades convectivas. O ar frio descendente criou frentes de rajada, ao redor do aglomerado, especialmente à frente dele.

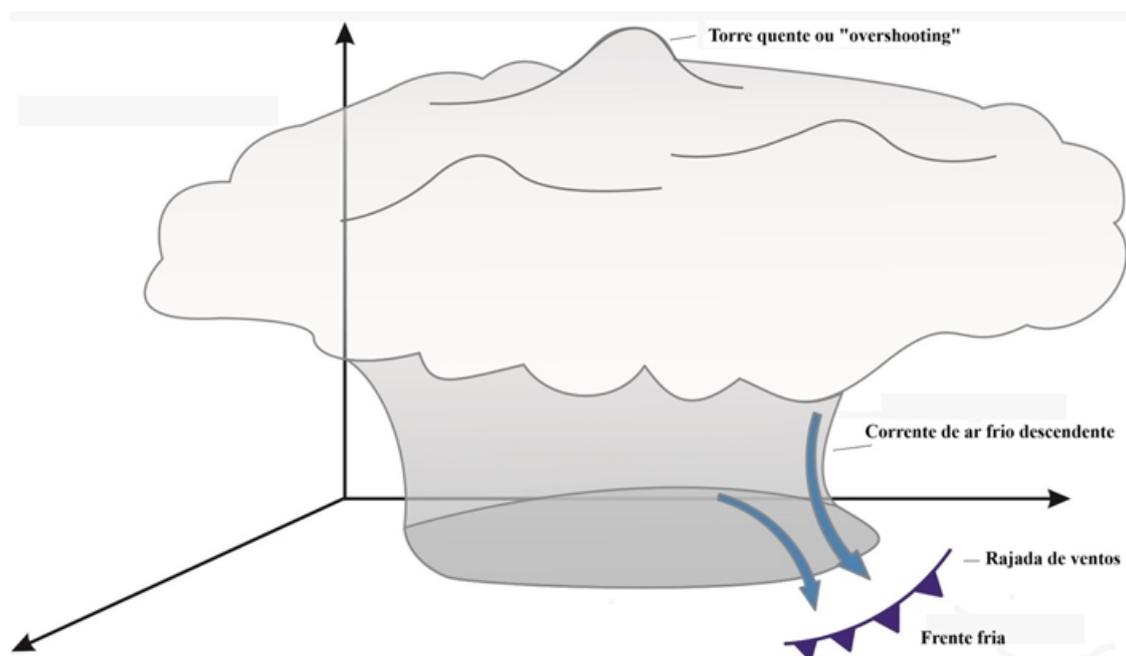
Você pode ver a ilustração do fenômeno abaixo:

A frente fria está associada à tempestade, que se deslocou até São Paulo e áreas da região metropolitana, estendendo-se até o oceano Atlântico.

“Entre a frente fria e o jato de baixos níveis, formou-se algo similar a um microciclone (mas não era um ciclone, era o núcleo de uma tempestade severa), próxima do litoral”, completa o meteorologista.

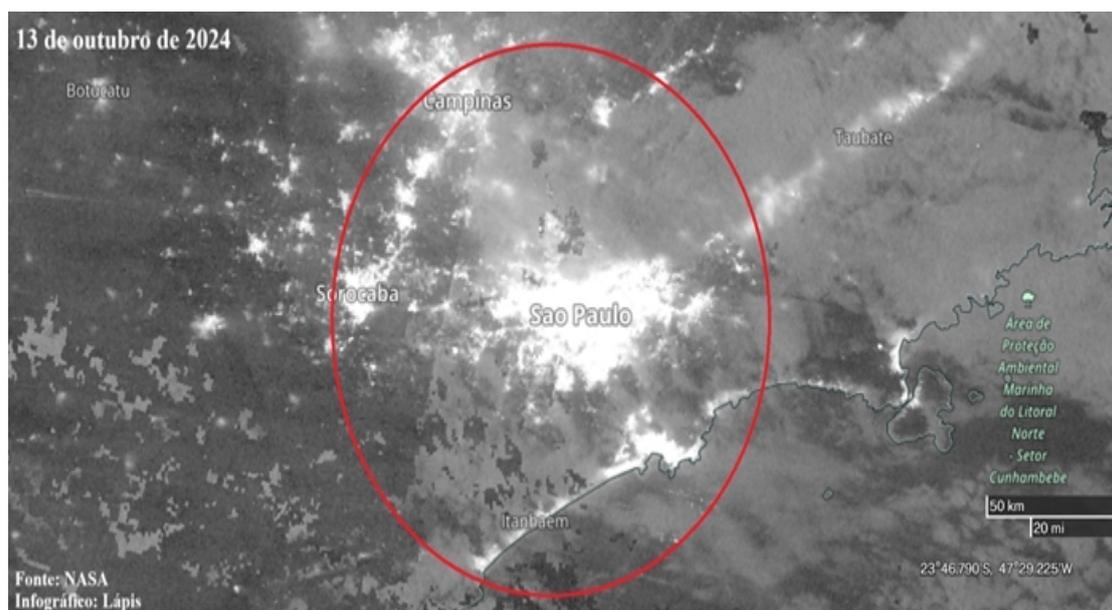
Imagens de satélites da Nasa mostram que ainda falta luz em muitos bairros de São Paulo. Nessas situações, **áreas periféricas costumam ser as mais prejudicadas**. Como você pode ver na imagem do dia 13 de outubro, não foi diferente no caso do apagão em São Paulo.

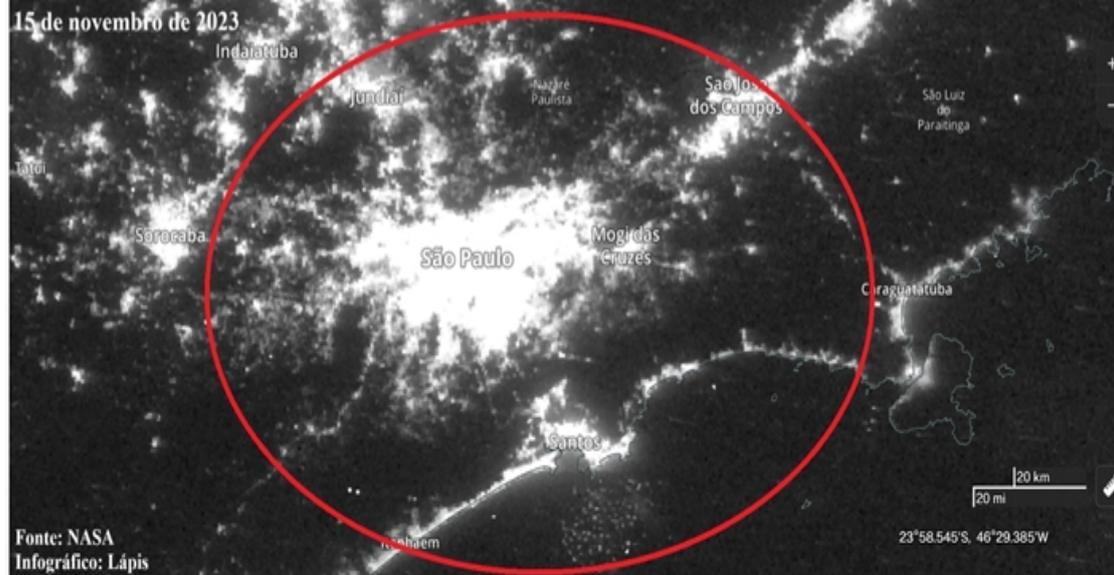
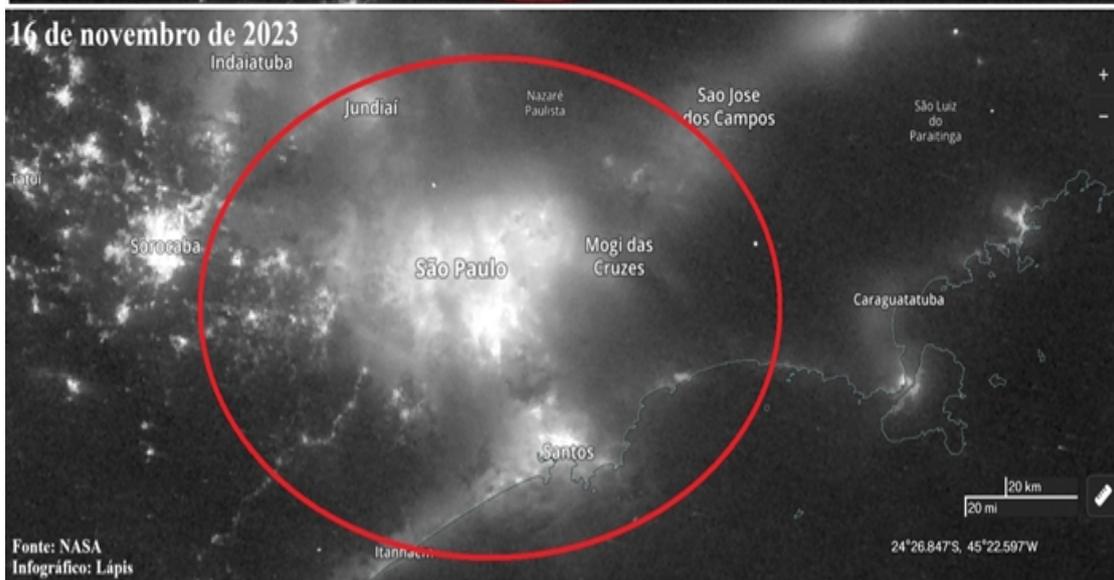
Desde o ano passado, episódios de apagões em São Paulo se tornaram recorrentes. Em novembro de 2023, **outro apagão deixou cerca de 2 milhões de pessoas sem energia em São Paulo**. As imagens de satélite da Nasa mostram a dimensão do apagão em São Paulo, em 16 de novembro do ano passado.
