Mineração comprometeu solo de bairros em Maceió. E agora?

Por Letras Ambientais

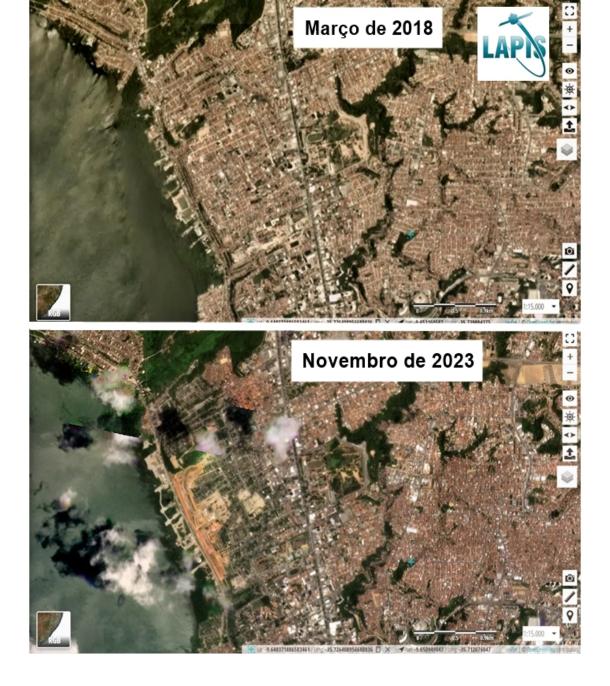
Imagens de satélite mostram antes e depois da área onde mina da Braskem desabou

Além do desastre geológico ser dinâmico e ainda está em andamento, parte dos imóveis desocupados nos bairros afetados **foram demolidos pela Braskem**. Veja nas imagens acima o antes e depois dos impactos no local.

As imagens de satélites do Planet, processadas pelo Laboratório Lapis, mostram a atual situação do solo no bairro Mutange, em Maceió. Veja como estava o solo em março de 2018 – quando surgiram os primeiros sinais do desastre geológico, provocado pela mineração da Braskem –, e em novembro de 2023, após as demolições dos imóveis.

Os impactos do desastre não estão visíveis apenas no subsolo, mas podem ser vistos na superfície, a partir do Espaço. Pelo histórico de imagens de satélite, as demolições dos imóveis começaram a aparecer em agosto de 2022. Observe que **áreas de moradias e vegetação foram convertidas em solo exposto**, causando ainda mais impactos sobre o solo antropizado e instável. A mina no 18 se rompeu no entorno dessa área urbana convertida em solo exposto, às margens da lagoa Mundaú.

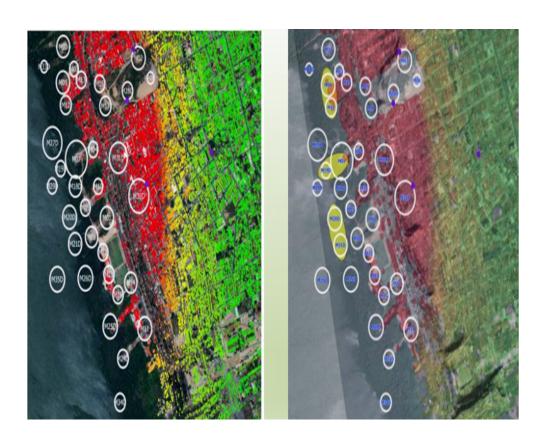
Interferometria mostra relação das cavidades de sal-gema com área vermelha. Fonte: CPRM.

Conforme imagem acima, os estudos de interferometria mostraram existir uma área instável (vermelha), em processo contínuo de subsidência (desde 2016, ou até mesmo antes), ao lado de uma área estável (verde). Na transição entre as duas áreas (amarelo), estão ocorrendo os quebramentos.

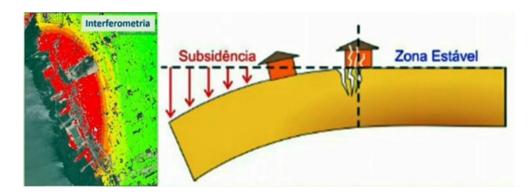
Processo de subsidência provoca afundamentos do solo. Fonte: CPRM.

Essa situação dinâmica causou um **processo contínuo de subsidência** (afundamento) do terreno e quebramentos na superfície (trincas no solo e rachaduras nas edificações), no limite dessa área instável, em parte dos bairros Pinheiro, Mutange e Bebedouro.

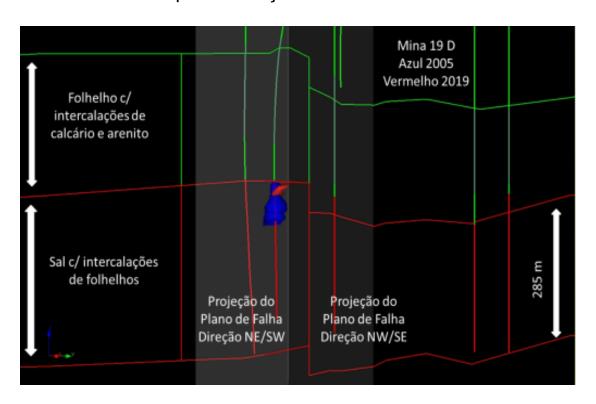
A modelagem computacional em 3D, referente à integração dos dados dos estudos geológicos, mostra a situação do tamanho da mina 19D quando foi desativada (cor azul), comparando com o volume atual (cor vermelha). A projeção mostra a mina situada no limite de uma zona de falha geológica, fato causador da sua despressurização e desabamento.

Os estudos concluíram que, em alguns casos, como o da mina 19D, cujo tamanho foi reduzido em 92%, em relação ao volume original do sonar de 2005, parece ter havido o colapso quase total da cavidade.

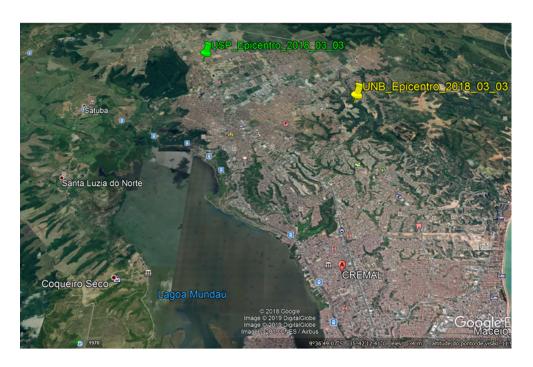
O local do epicentro do tremor de terra de março de 2018 é impreciso. Elaboração: Lapis.

Pelo mapa acima, é possível observar a **imprecisão tanto nos dados da USP quanto nos da Universidade de Brasília** (UNB), em definir o epicentro do tremor de terra ocorrido em Maceió.

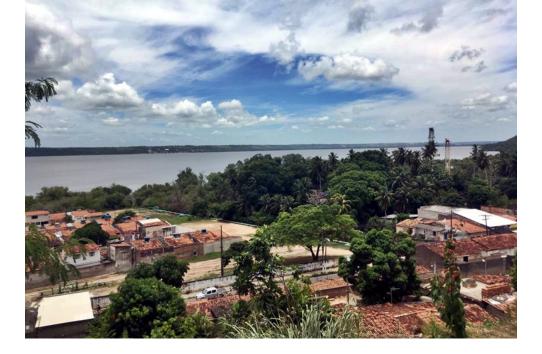
Minas de sal-gema em área de vulnerabilidade socioambiental (escarpa do Mutange).

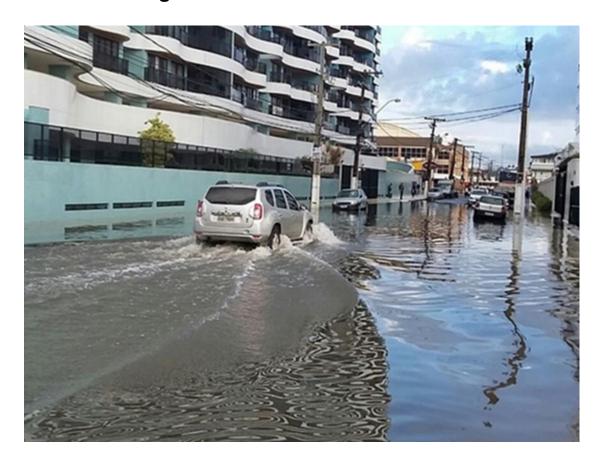
Atualmente, em decorrência dos processos de deformação no bairro do Pinheiro e adjacências, existe um aumento da permeabilidade e da **infiltração da água da chuva no terreno**. Com os quebramentos, a água antes acumulada, agora desce em alta velocidade, em menos de 20 minutos, causando abertura de cavidades erosivas na superfície.

Esse processo erosivo provoca a aceleração da instabilidade do terreno e é agravado pela existência de pequenas bacias endorreicas (acumuladoras

A movimentação do terreno no bairro do Pinheiro e áreas adjacentes é agravada por processos erosivos, provocados pela infiltração da água da chuva. Em função do aumento significativo dos quebramentos, o subsolo dessa área torna-se cada vez mais permeável.

O processo de ocupação do bairro do Pinheiro, Mutange e Bebedouro ocorreu de forma desordenada. Ali, antigas bacias conseguiam reter a água das chuvas por até 15 dias, mas foram aterradas, cedendo lugar a habitações com rede de drenagem ineficiente e ausência de rede coletora de esgotos.

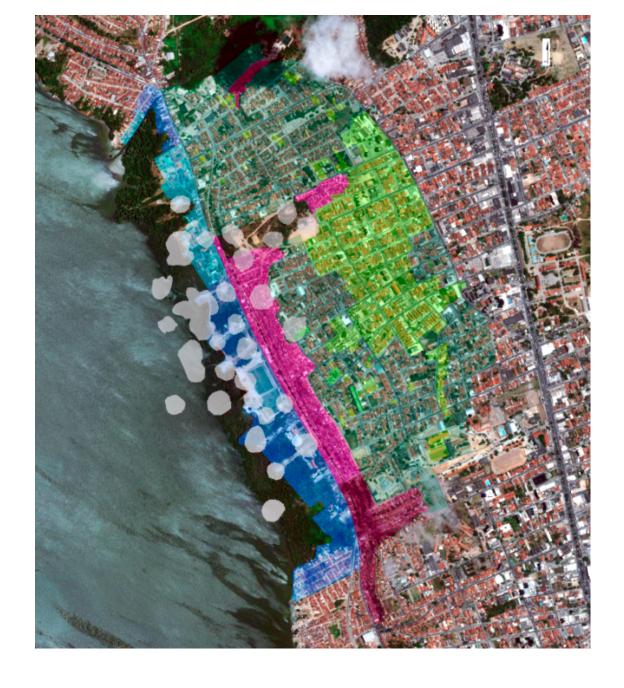
Novo mapa de risco indica áreas para evacuação no bairro do Pinheiro e adjacências

O novo mapa do risco de desastre geológico no bairro do Pinheiro e áreas adjacentes visa auxiliar os gestores na tomada de decisão sobre a gestão do risco de desastre. O mapa indica os danos e ações prioritárias a serem adotadas nas área de risco, em Maceió.

O novo mapa, divulgado no dia 07 de junho de 2019, **integra os resultados dos estudos** que evidenciaram os processos geradores de risco de desastre na área.

O Mapa de Setorização de Danos e de Linhas de Ações Prioritárias, foi elaborado pela Defesa Civil nacional e municipal, com apoio da CPRM. Abrange áreas dos bairros Pinheiro, Mutange e Bebedouro. O novo mapa foi dividido em setores, conforme características estruturais e gravidade dos danos observados. Também aponta as linhas de ações prioritárias para cada área e de atenção à população afetada.

O Mapa de Danos indica as áreas que devem ser evacoadas, de imediato, em parte dos bairros do Pinheiro e Mutange, em função do perigo de subsidência. O mapa também delimita os setores dos bairros, incluindo o bairro do Bebedouro, onde a população poderá continuar morando, sendo necessário o monitoramento das áreas de risco.
