Situação meteorológica adversa pode ter causado acidente com voo de Gabriel Diniz

Por Letras Ambientais

criado em: 29/05/2019 | atualizado em: 10/08/2024 09h39

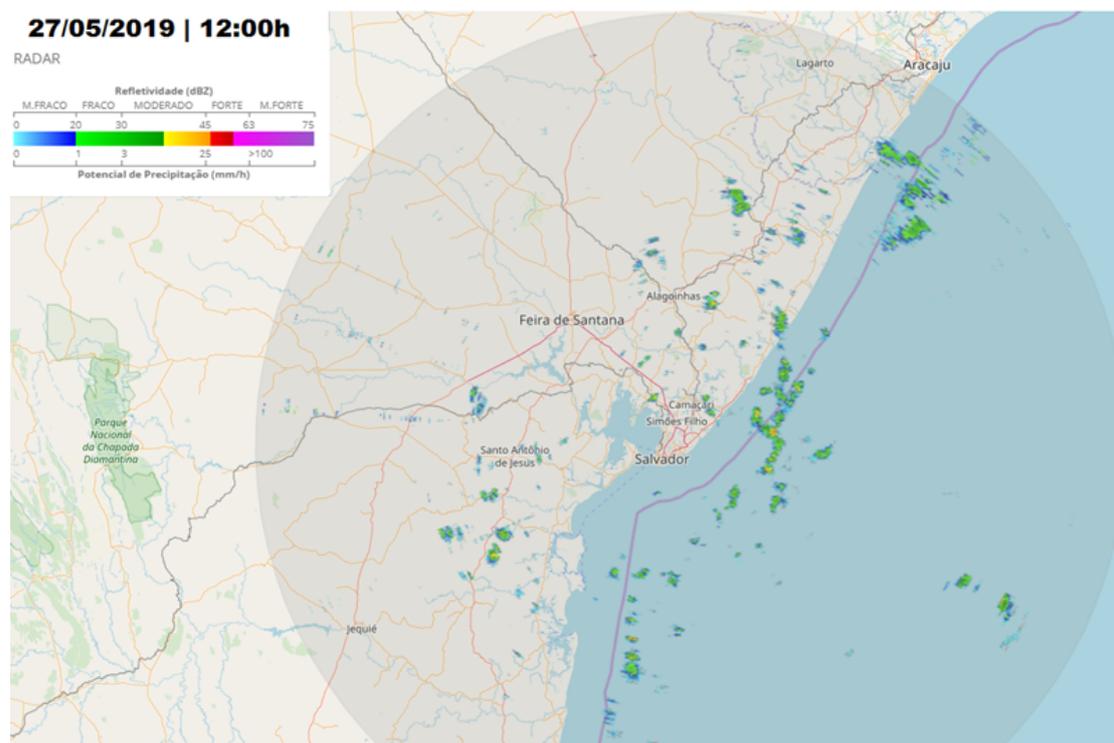
imagem de radar no dia do acidente

pilotos Abraão Farias e Linaldo Xavier, **trafegava sob condições meteorológicas adversas**. O avião havia decolado de Salvador (BA), com destino a Maceió (AL).

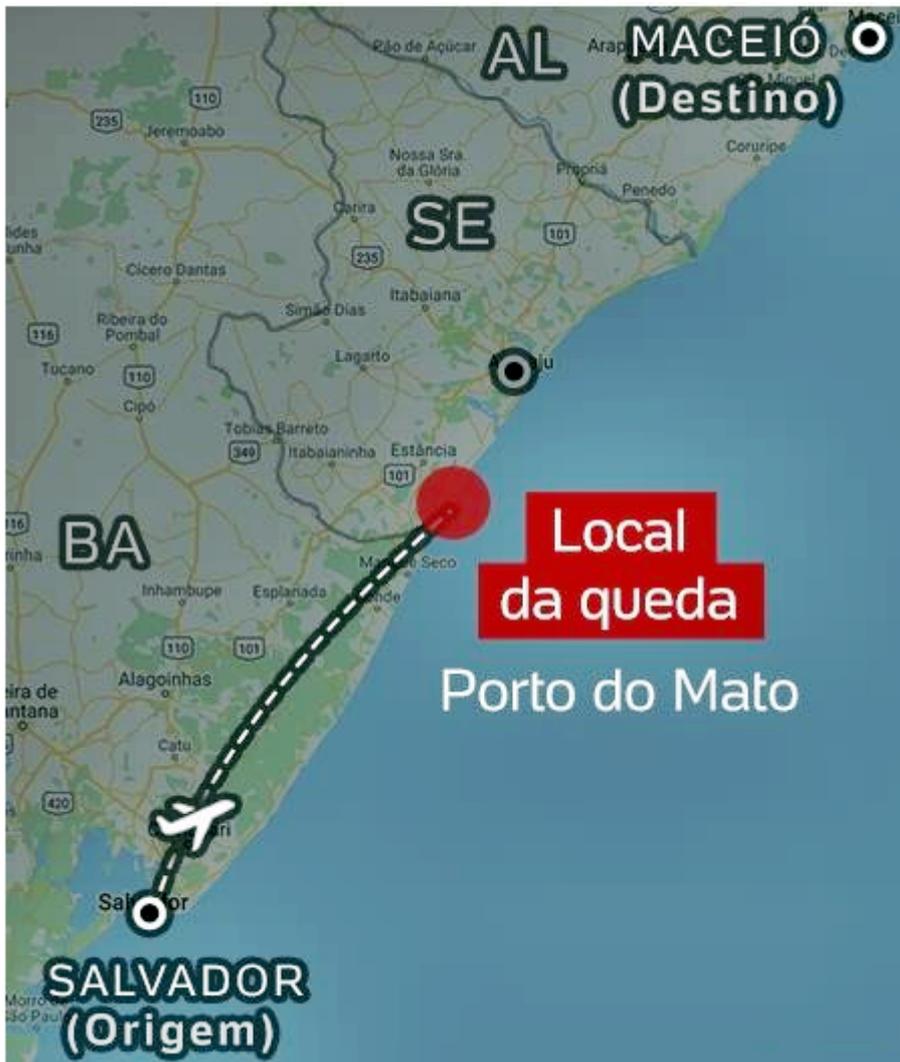
Avião caiu muito próximo ao Aeródromo de Estância

Barbosa chama atenção para o fato de o acidente aéreo ter ocorrido muito próximo ao Aeródromo Praia do Saco, localizado em Estância. A área é destinada a pouso, decolagem e movimentação de aeronaves para receber

turistas que visitam uma das principais praias de Sergipe. **Possivelmente, o piloto tentava chegar até aquele local para um pouso de emergência.**

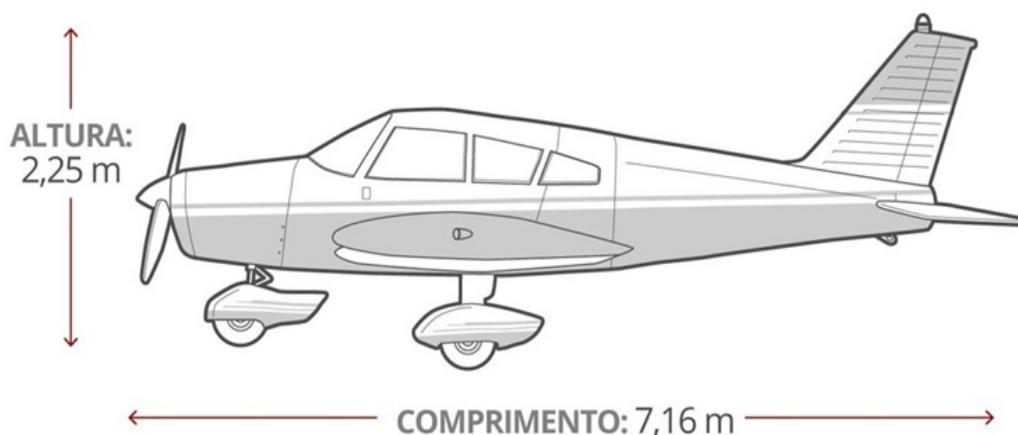
Raio-x da aeronave

ANO DE FABRICAÇÃO: 1974

MODELO: Piper Cherokee PA-28-180
